*А.А.Нарусбаев*

***Катастрофы  
в морских  
глубинах***

Катастрофы в морских глубинах. — Л.: Судостроение, 1982. — 104 с, ил. — ИСБН

Книга развивает тему работы В. А. Молчанова "Возвращение из глубин", выпущенной в 1981 г., и посвящена описанию характерных случаев аварий и гибели подводных лодок. Основное внимание уделено анализу причин катастроф, недостатков в проектах, ошибочных действий подводников и т. д. Рассмотрены действия аварийно-спасательных служб.

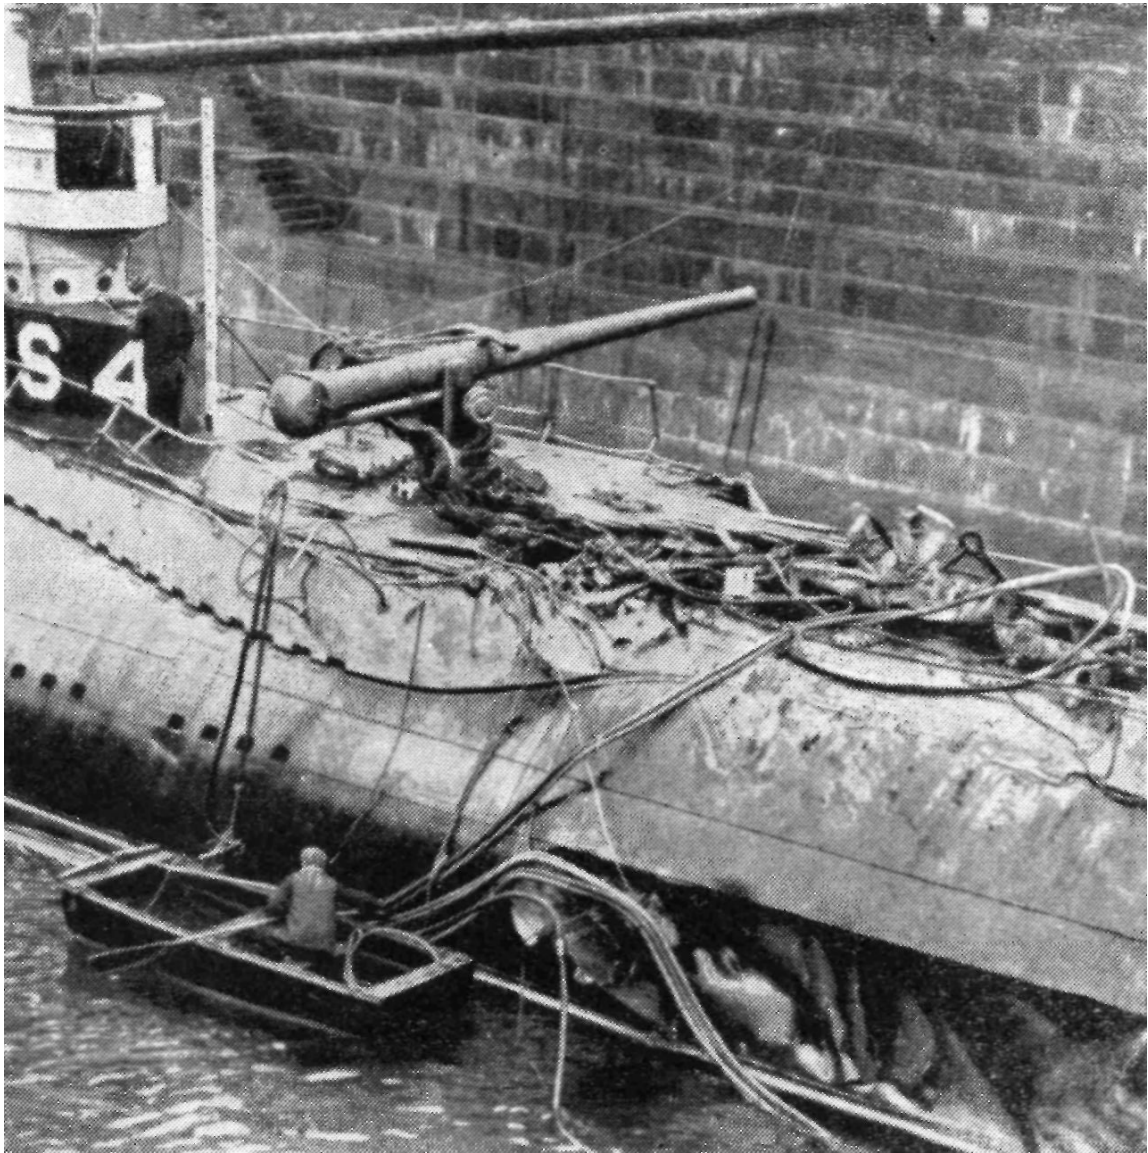
Подводная лодка S-4 после подъема в доке.

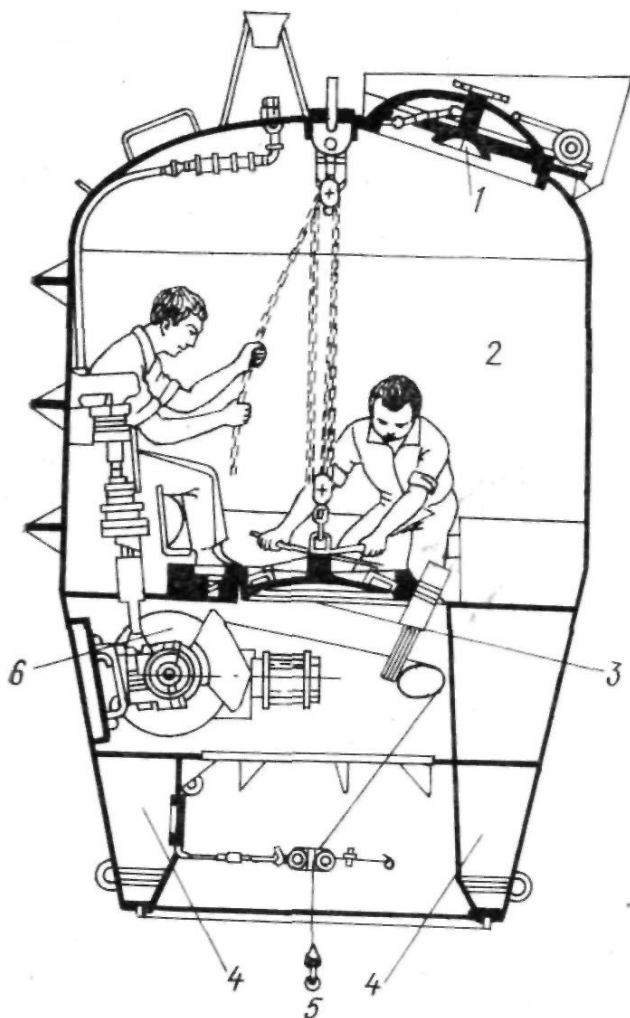
Спасательный колокол.

- 1 — выходной люк; 2 — внутренний отсек;  
 3 — нижний люк; 4 — балластные цистерны;  
 5 — направляющий трос; 6 — лебедка.
